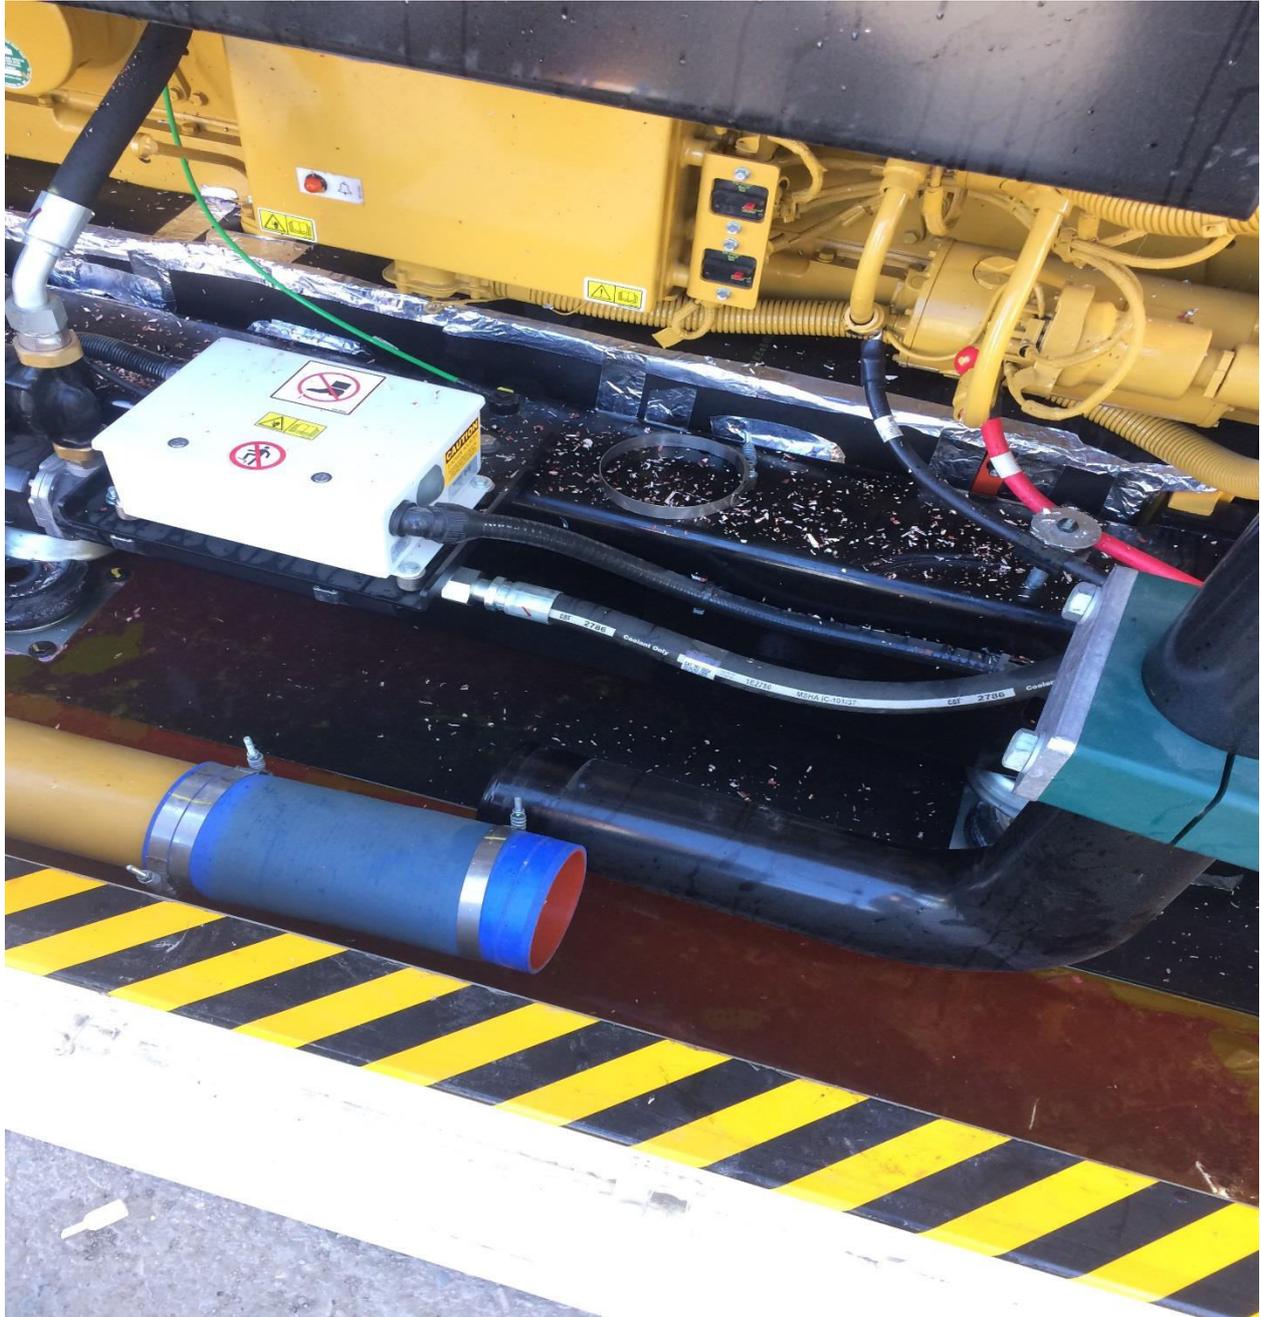
Линия охлаждения вторичного контура.

Синий шланг сорванный с черной трубки (оттуда вышел антифриз)

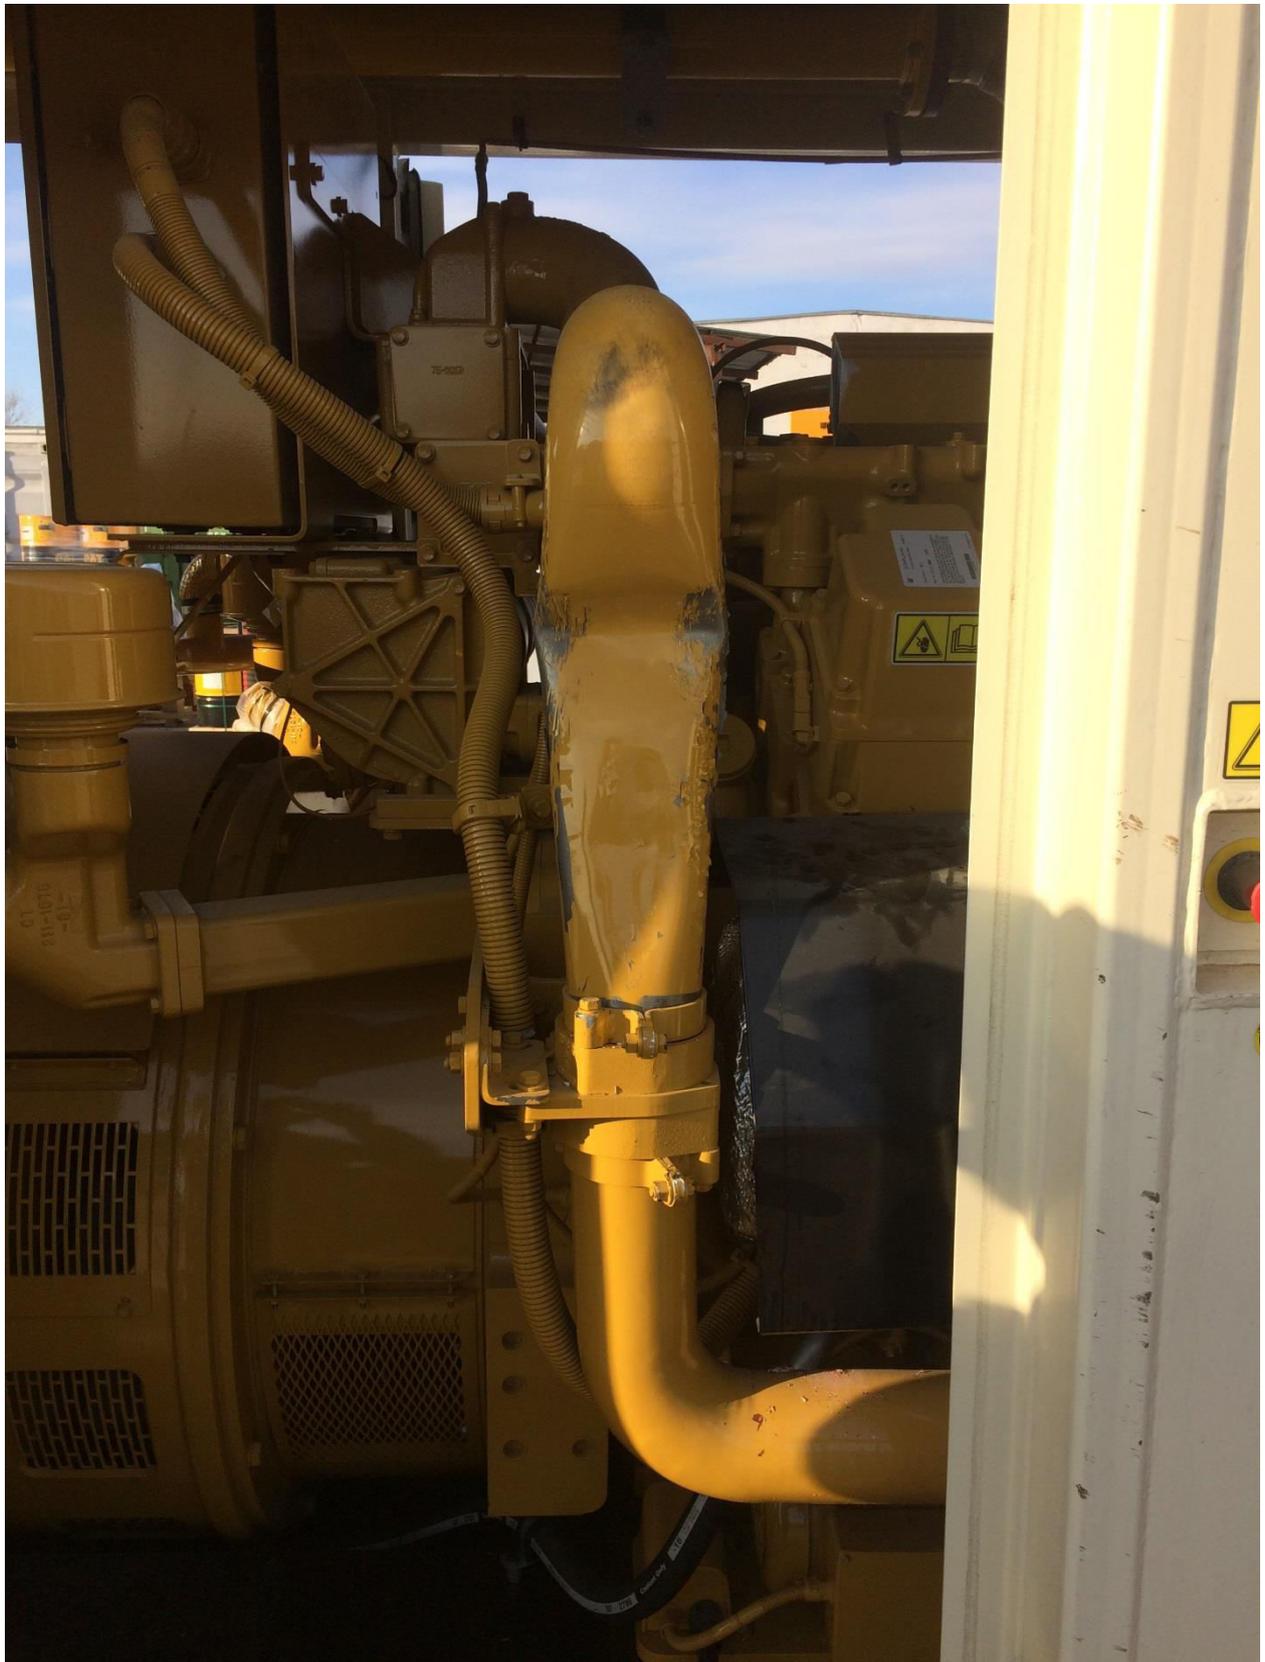
Деформирована линия охлаждения двигателя

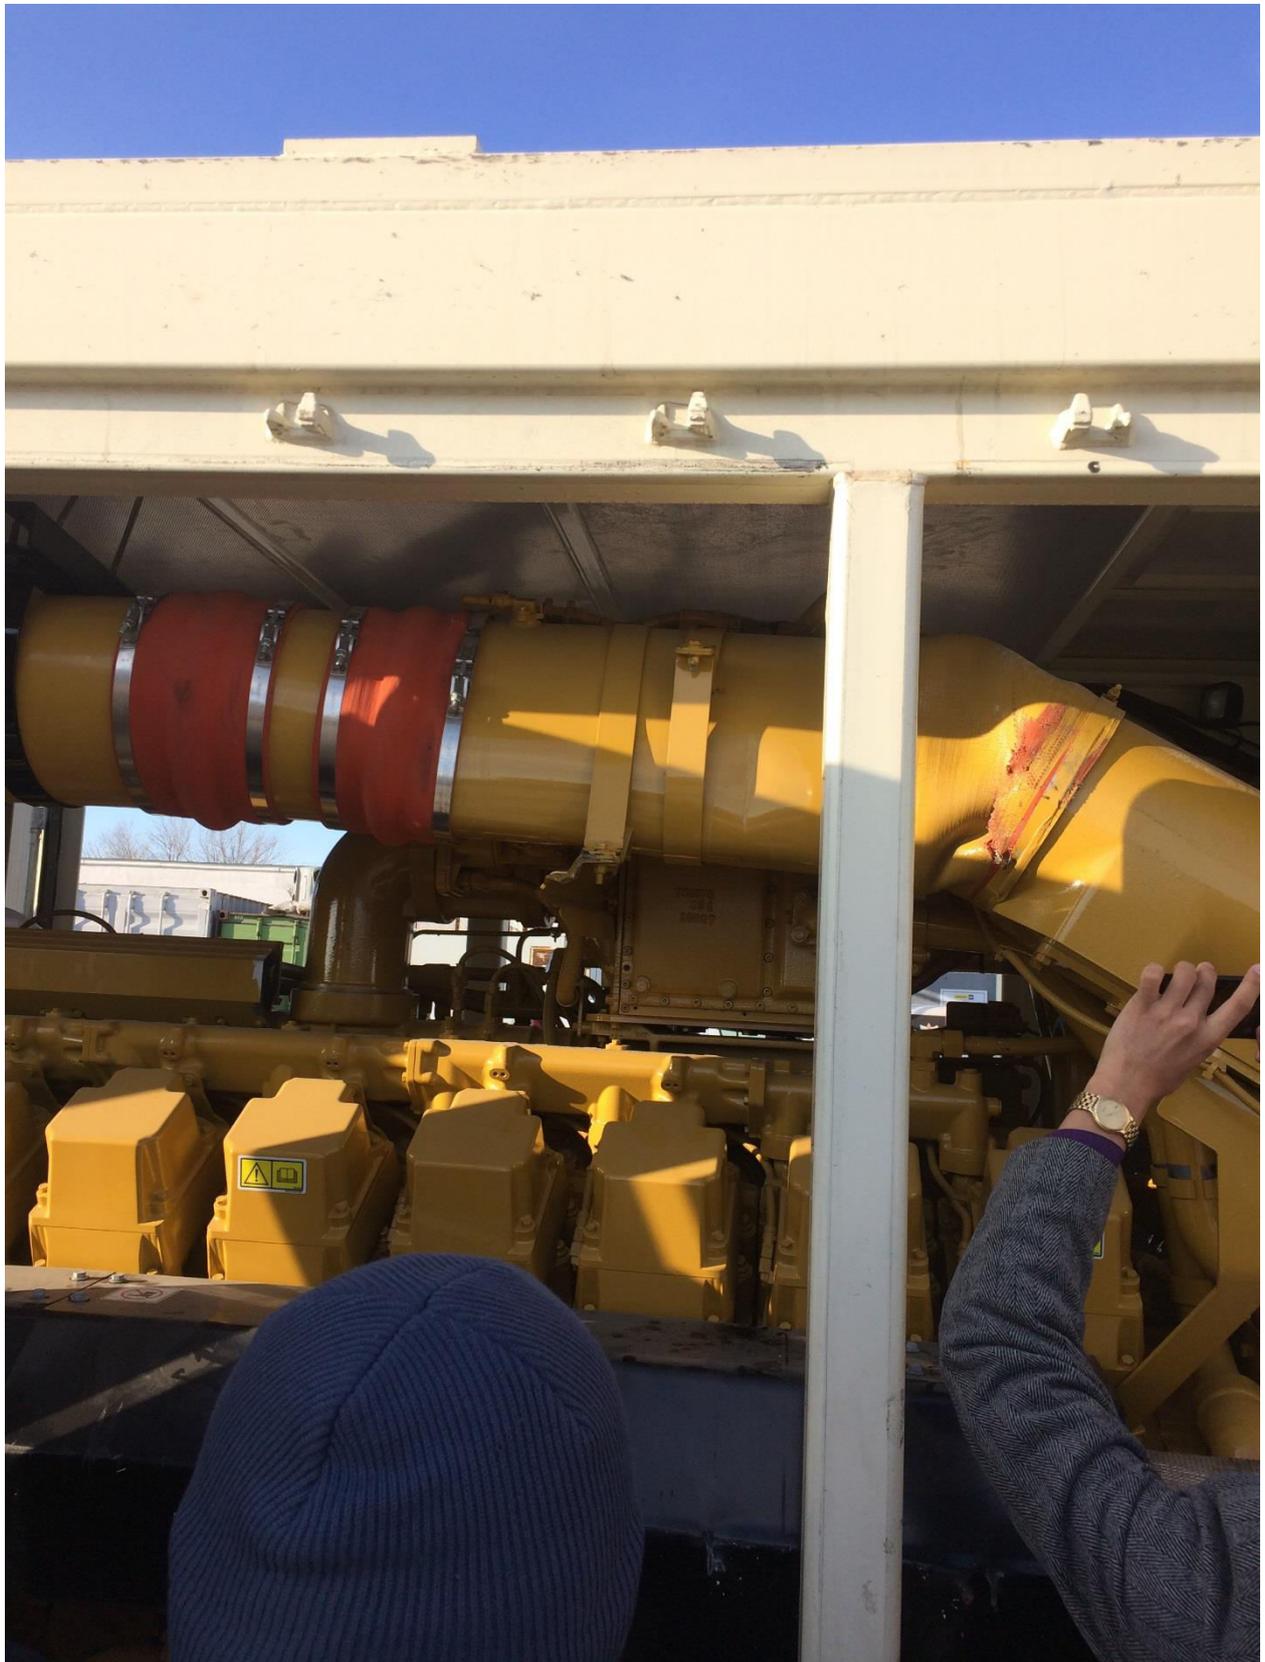
Деформирована линия подачи воздуха от воздушного фильтра к турбо-нагнетателю

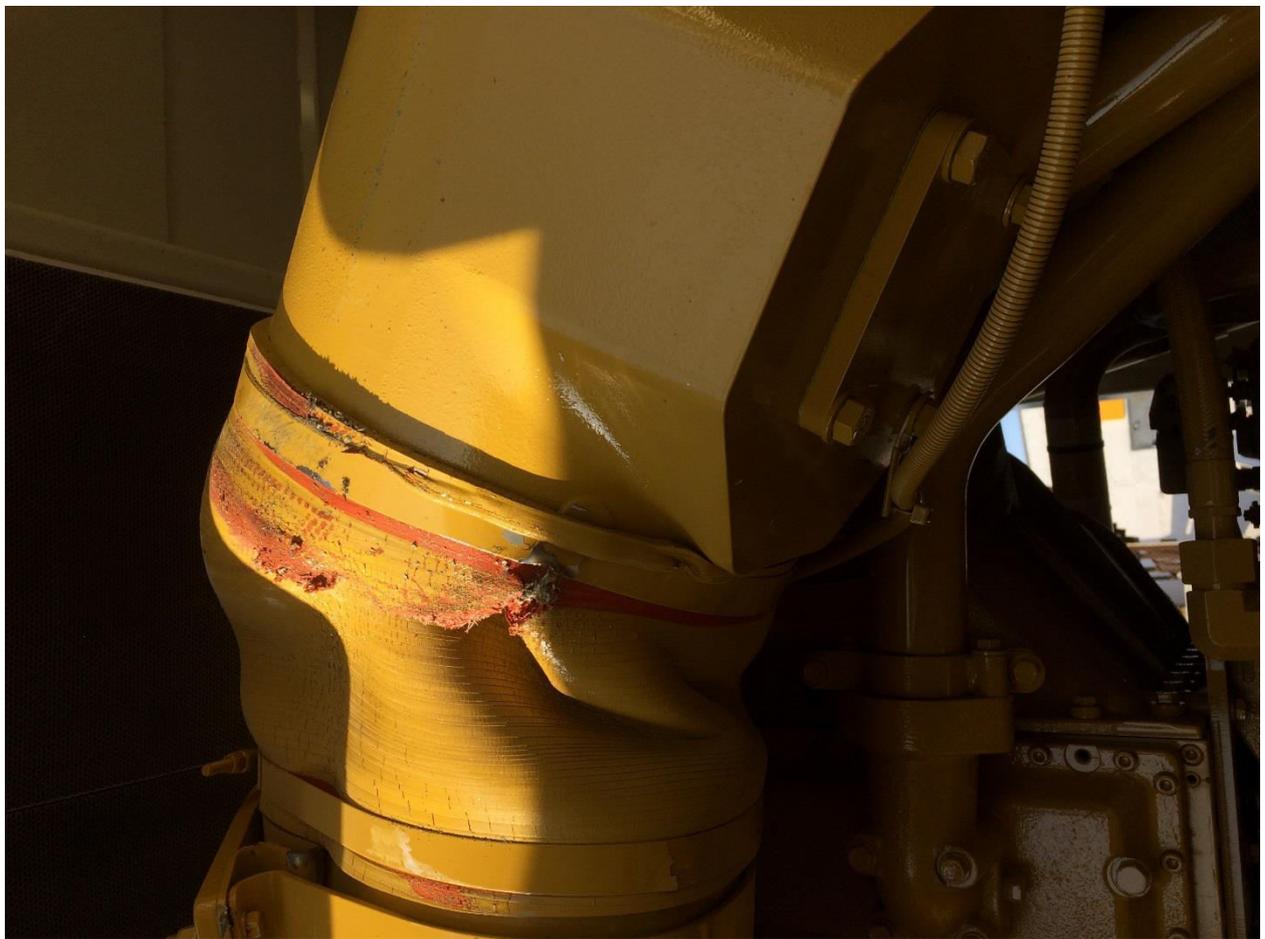
(поврежден резиновый рукав воздушной линии)

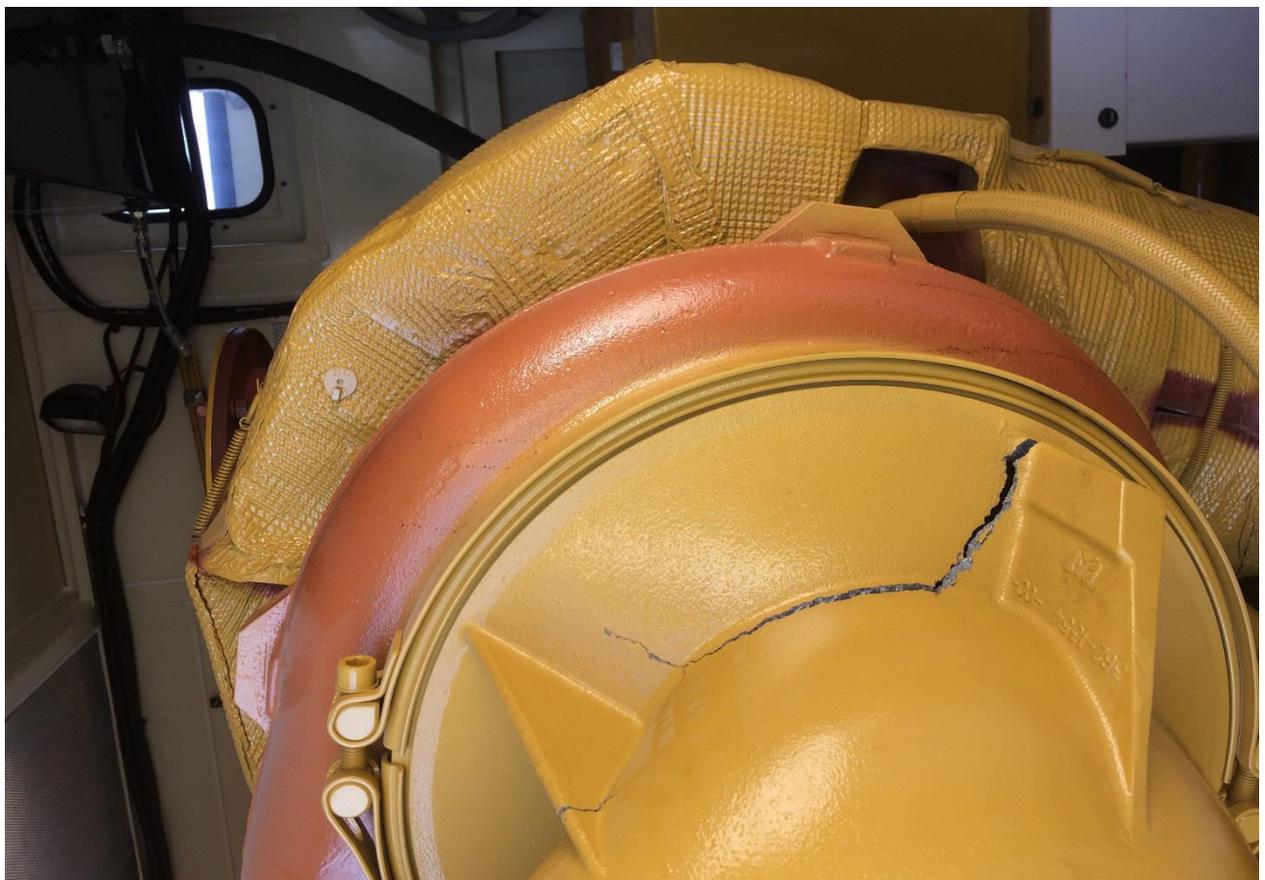
Повреждена крышка на входе турбо-нагнетателя

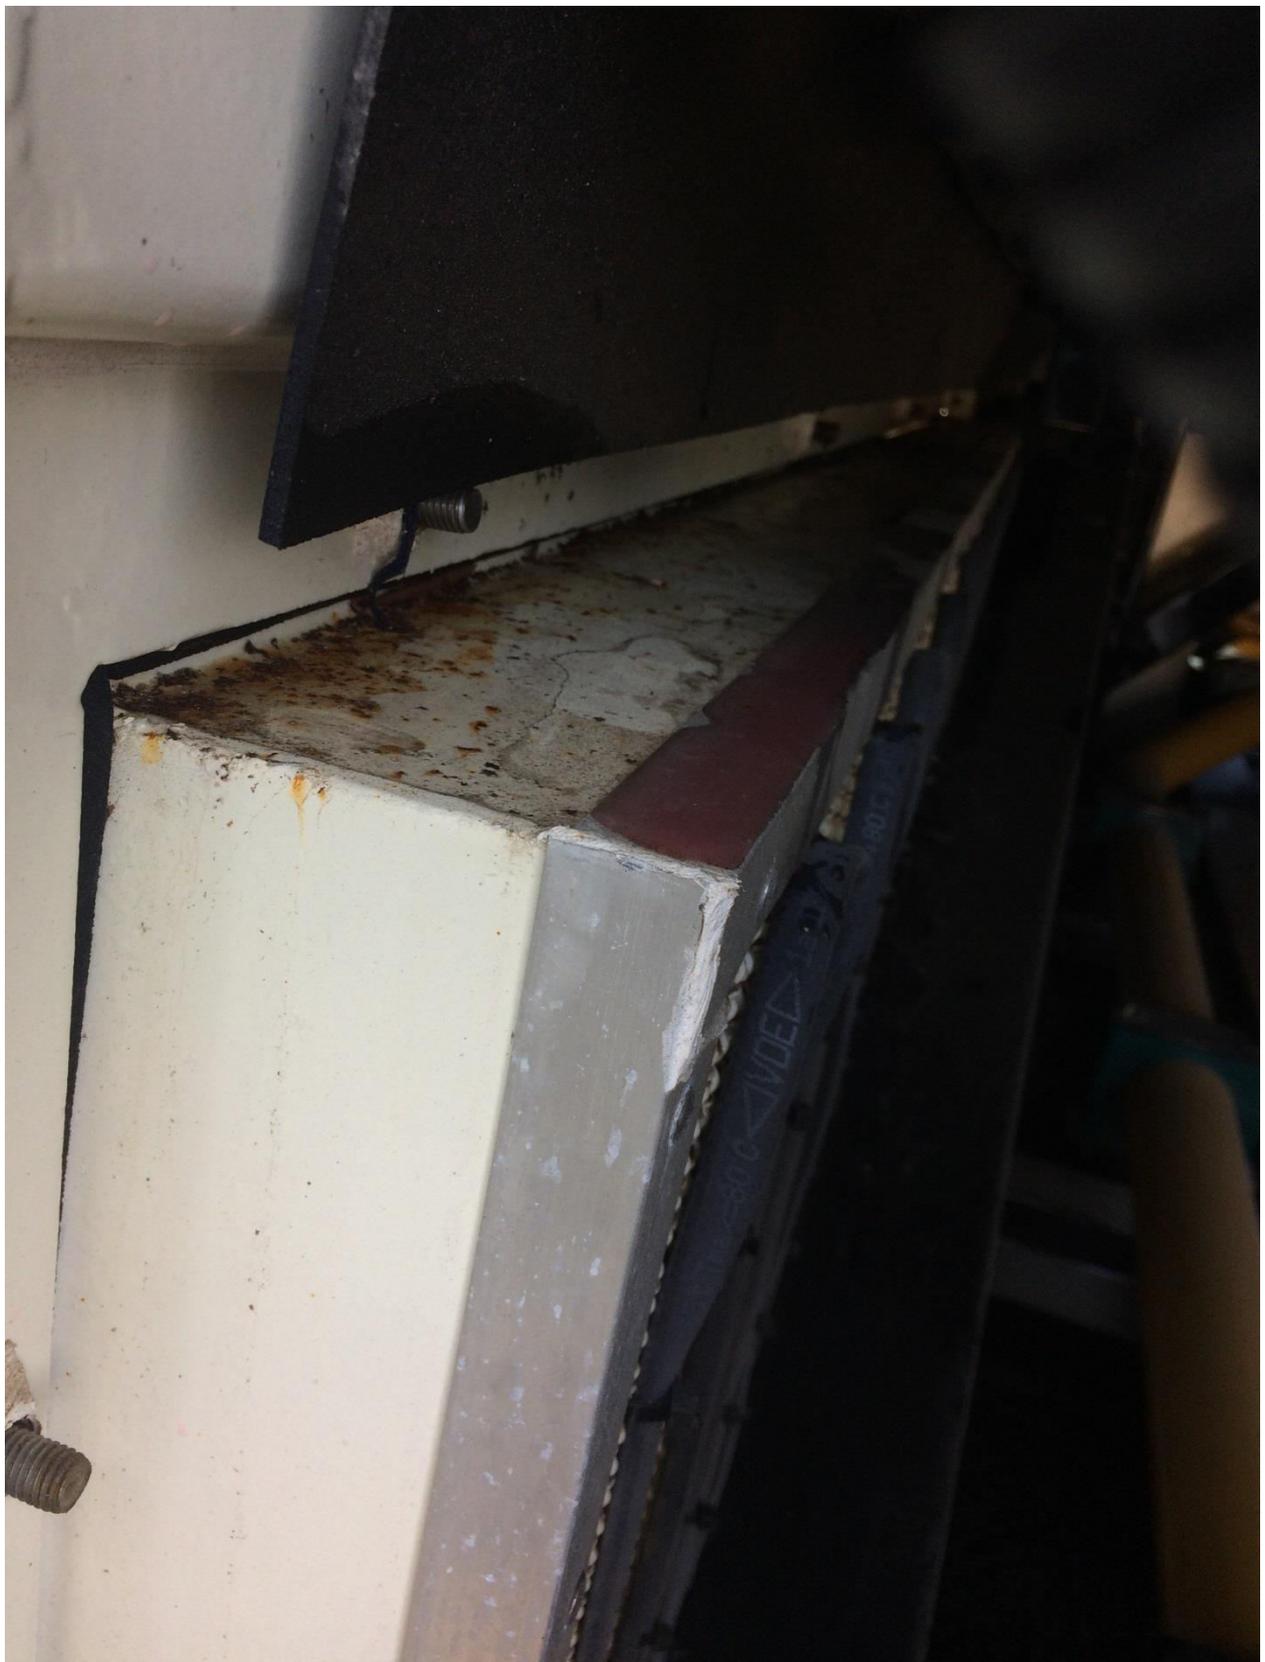
Потеки антифриза в радиаторном отсеке

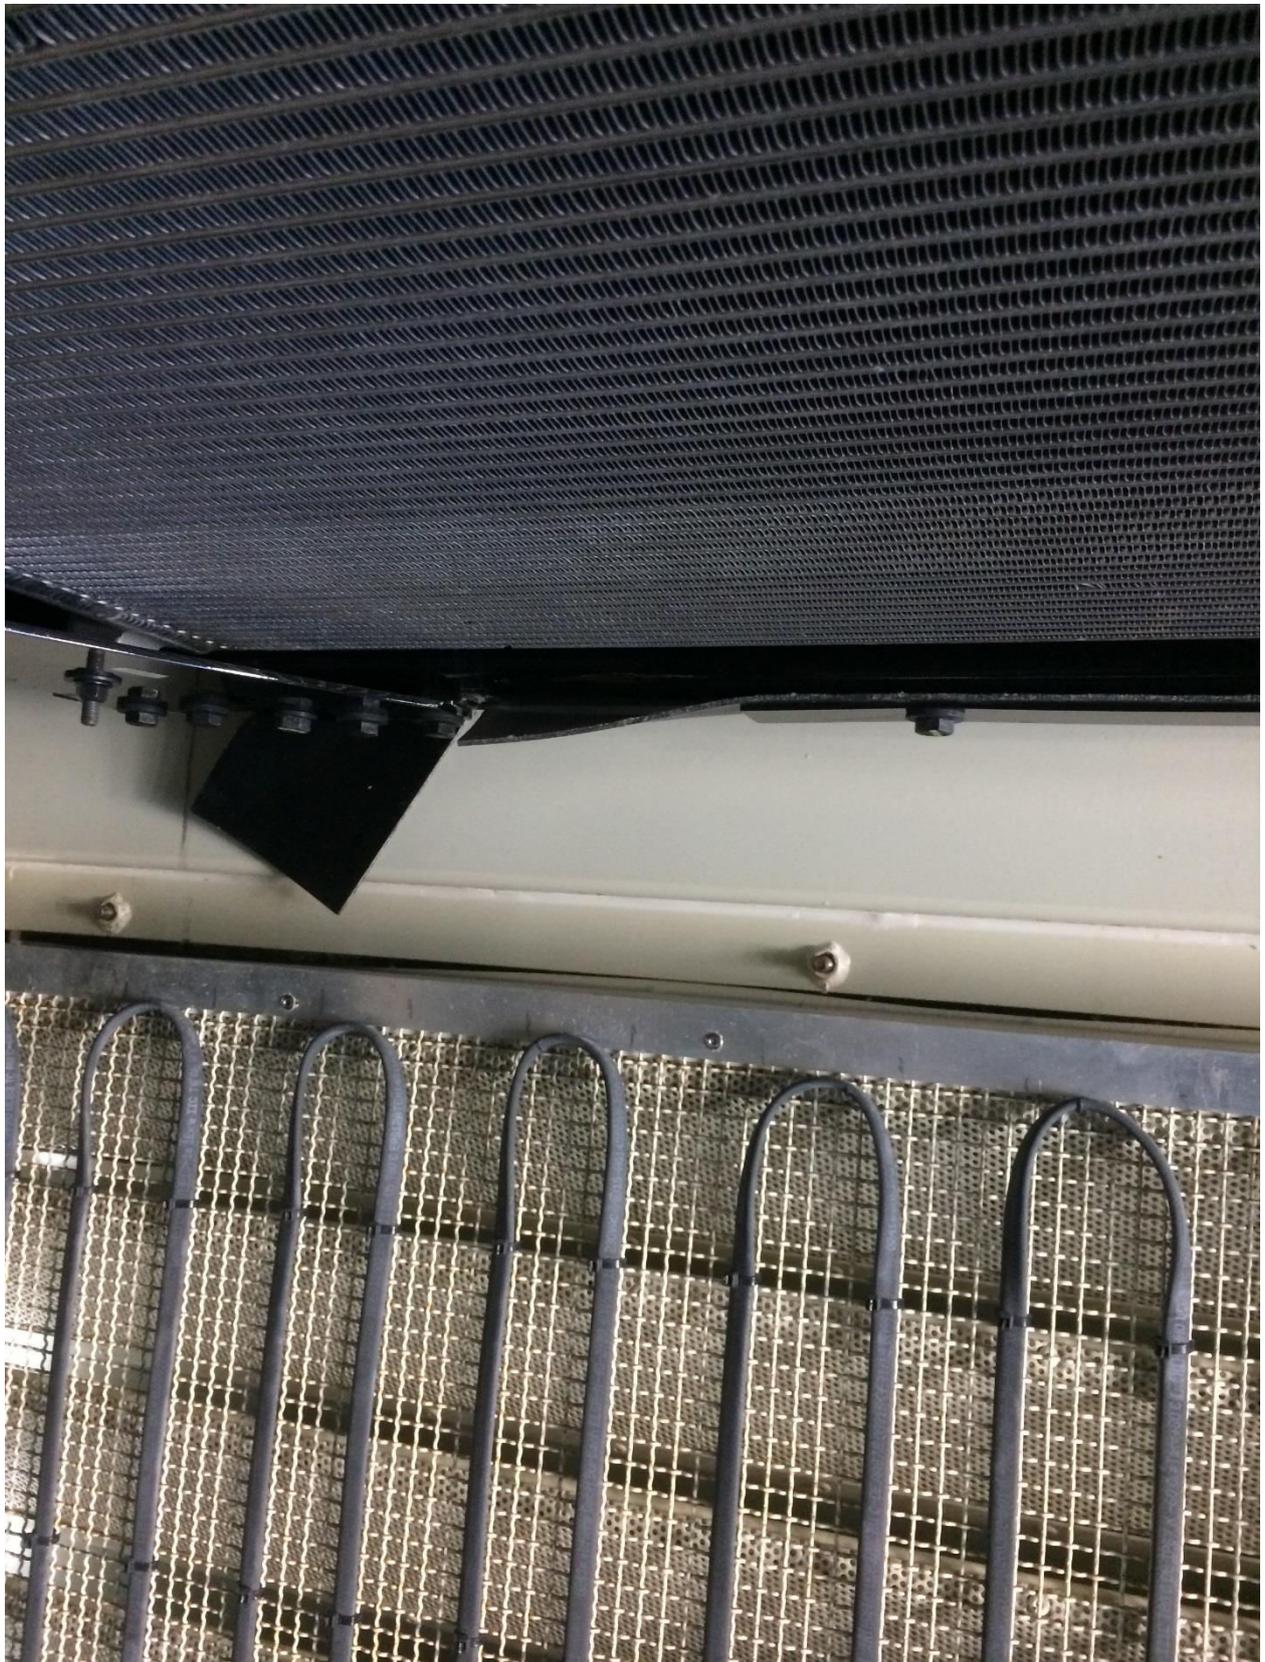
Деформация корпуса радиатора

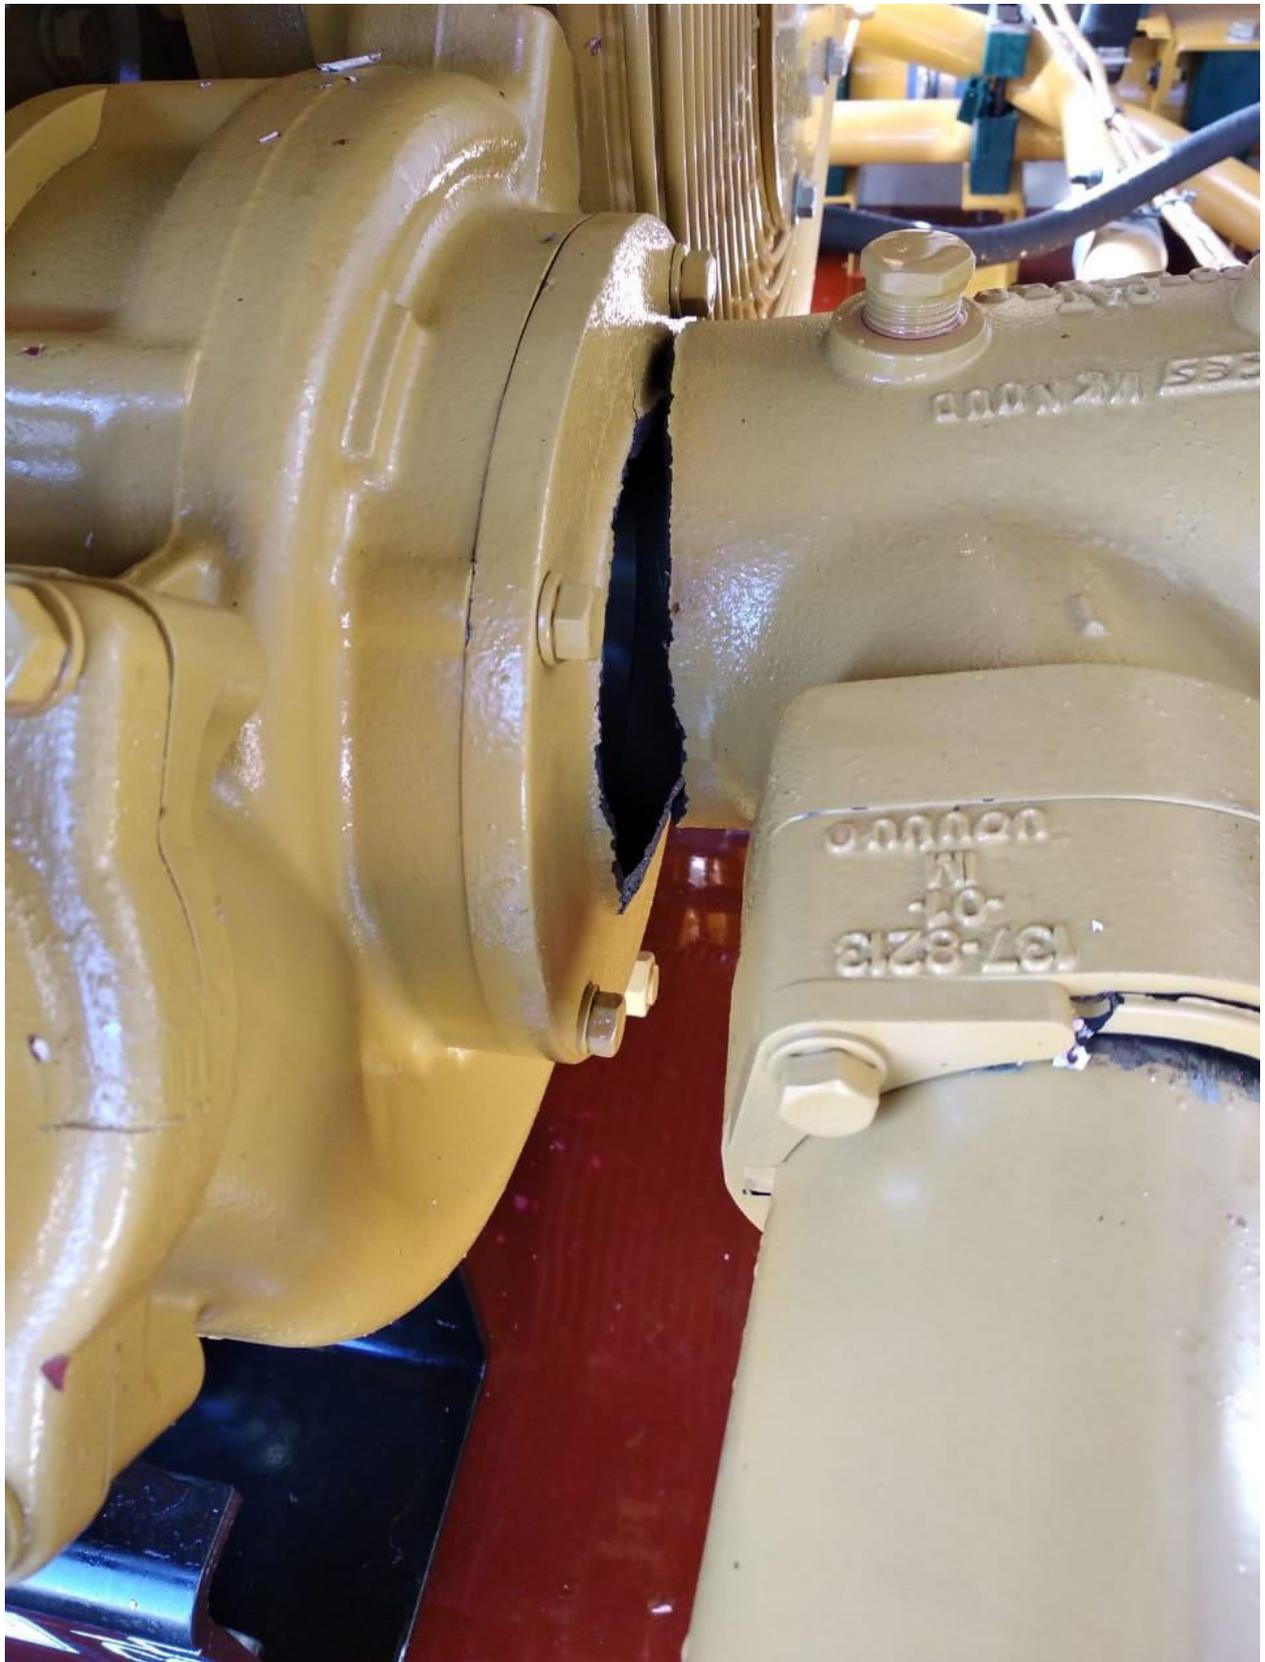
Повреждена корпус водяного насоса
